Helofytensloot Eindrapportage

Lectoraat Agrarisch Waterbeheer,
Waterschap Zuiderzeeland en KIEM hbo

Wolter van der Kooij
Lector Agrarisch Waterbeheer
Dronten
maart 2022

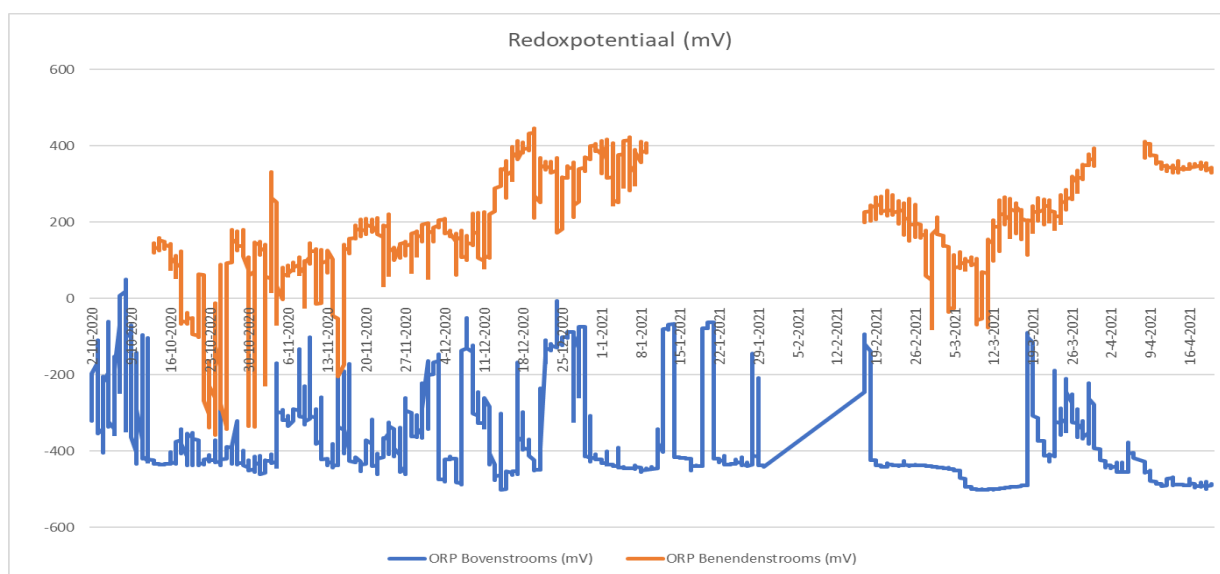
Figuur 2.1: Redoxpotentiaal bovenstrooms (blauw) en benedenstrooms (oranje) vanaf begin oktober 2020 tot april 2021.

In figuur 2.1 wordt de grafiek getoond van de ORP-waarde vanaf begin oktober 2020. Zowel bovenstrooms als benedenstrooms zijn er periodes geweest dat de sensoren niet werkten. Dit werd veroorzaakt doordat de batterijen al vrij snel te weinig capaciteit hebben om de informatie te versturen. Inmiddels zijn de batterijen vervangen door zonnepanelen, zodat dit probleem zich niet meer zal voordoen.

1. De redoxpotentiaal is benedenstrooms altijd hoger dan bovenstrooms.
2. Door kalibratie en storingen kunnen er onnauwkeurigheden in de resultaten zitten.
3. De waterkwaliteit is bovenstrooms slecht en benedenstrooms meestal goed.
4. Opmerkelijk is dat de redoxpotentiaal in de tweede helft van november sterk stijgt. Het lijkt er op dat het systeem beter gaat zuiveren. Dat zou kunnen komen doordat mannagrass niet afsterft in de winter (figuur 2.2).
5. De daling in februari zou verklaard kunnen worden doordat de sloot tot 15 februari bedekt is geweest met sneeuw (figuur 2.3).

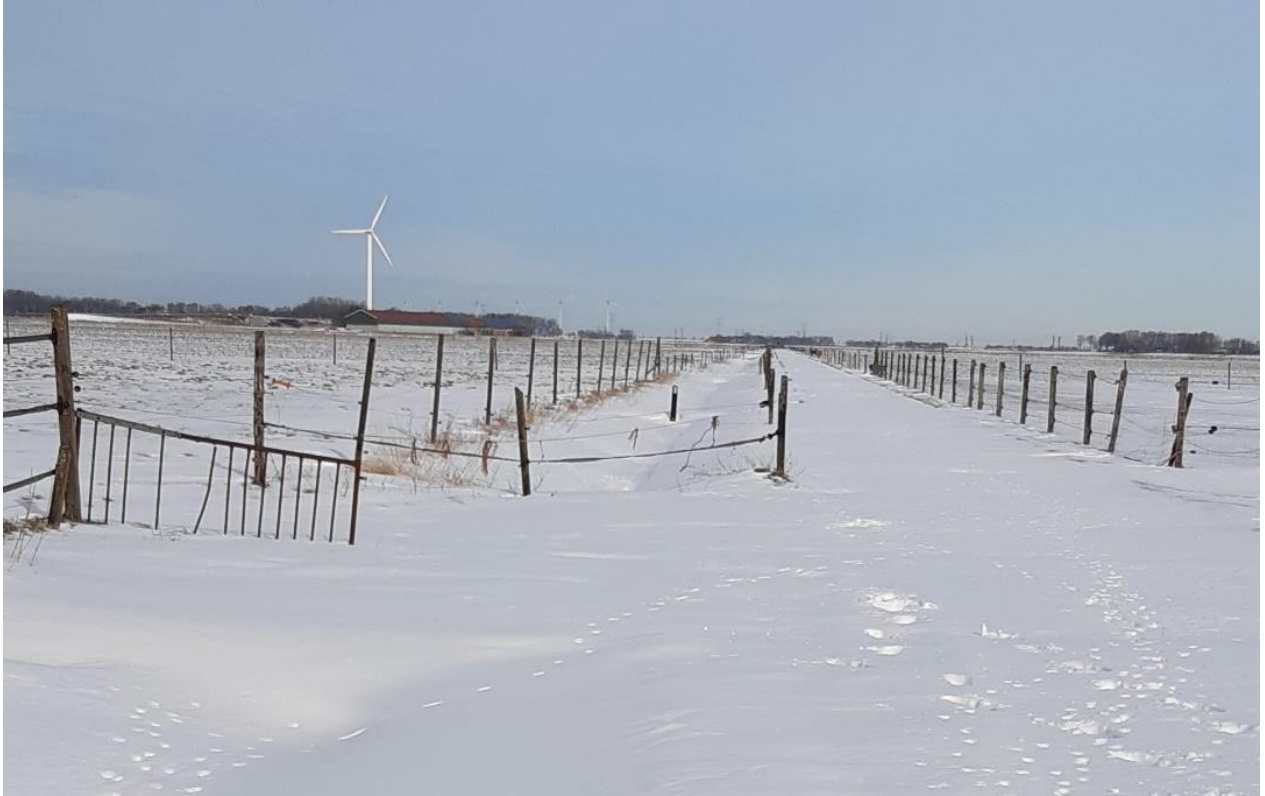
Figuur 2.3: Sneeuwdek van 7 tot 15 februari 2021.

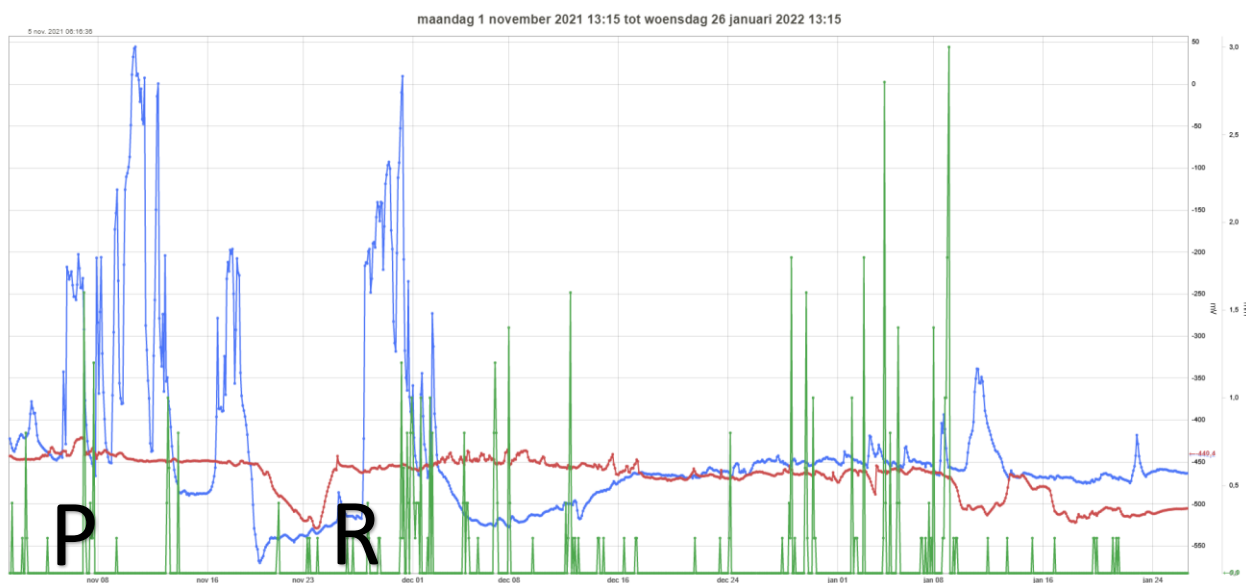
Figuur 2.7: Redoxpotentiaal bovenstreams (rood), benedenstreams (blauw) en de neerslag (groen). P is de peilverlaging op 5 november en R de slootreiniging op 25 november.

In figuur 2.7 zijn de redoxpotentialen boven- en benedenstreams en de neerslag weergegeven. Het volgende kan opgemerkt worden:

- De peilverlaging op 5 november en de slootschoning op 25 november heeft beide keren een kort, maar sterk effect op de redoxpotentiaal benedenstreams gehad. De versnelde doorstroom leidde tot een kortstondige, betere waterkwaliteit.

- Na de slootreiniging is de redoxpotentiaal benedenstreams ongeveer 3 weken lager dan de redoxpotentiaal bovenstreams. Dit kan veroorzaakt zijn door het vrijkomen van vervuulende stoffen in de sloot. Na half december ligt de waarde benedenstreams vrijwel altijd hoger dan bovenstreams, maar het verschil is maar gering. De reinigende werking van de sloot is maar heel beperkt.

- Na de flinke neerslag begin januari duikt de redoxpotentiaal bovenstreams naar beneden. Dat zou veroorzaakt kunnen zijn door vervuiling van het erf dat meegespoeld is. Benedenstreams is juist sprake van een tijdelijke verbetering die waarschijnlijk door het regenwater dat van de weidestal en via de drains in de sloot is gekomen.

- Eind januari is er nog geen sprake van verbetering van de zuiverende werking van de sloot.

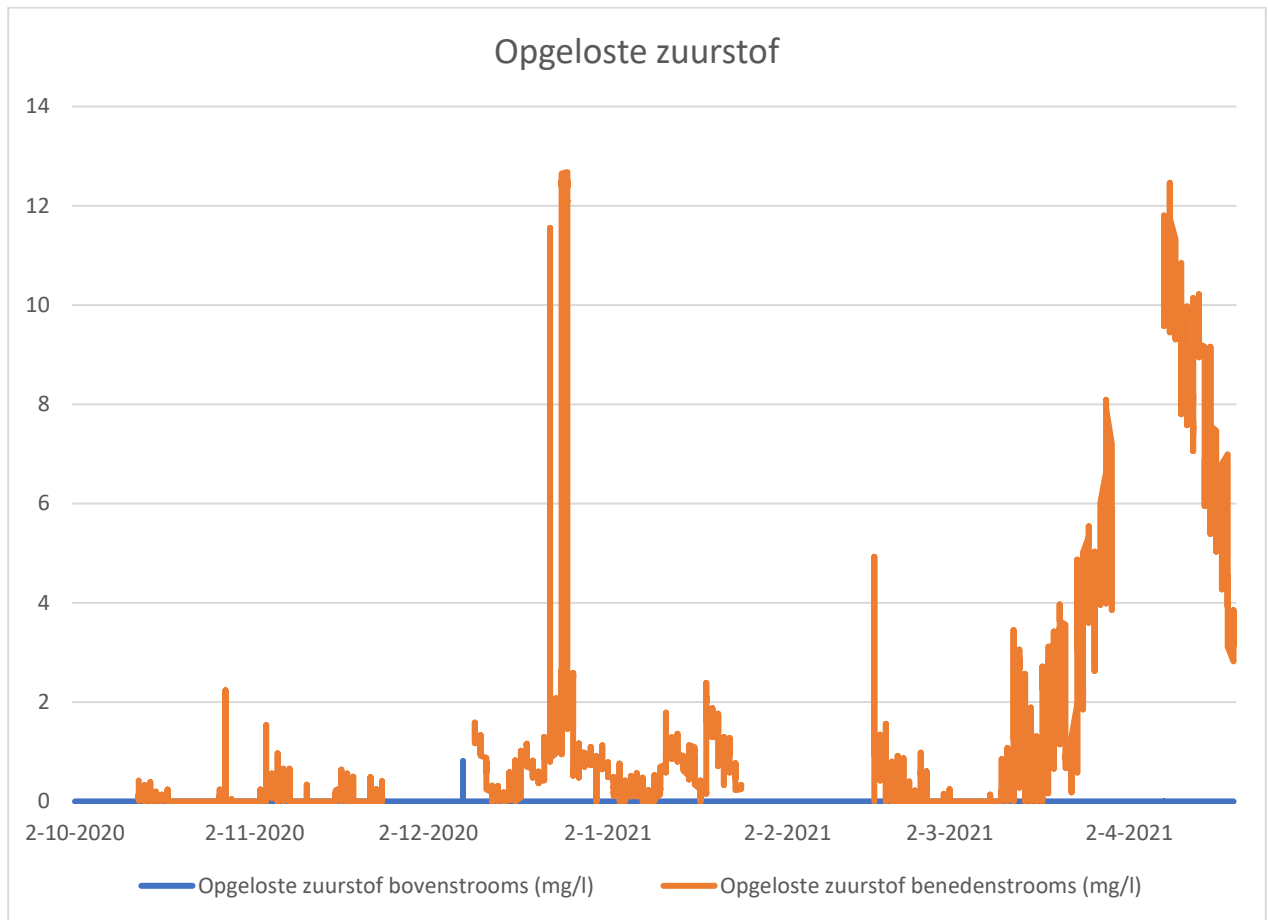
Figuur 2.8: Hoeveelheid opgeloste zuurstof bovenstrooms (blauw) en benedenstrooms (oranje) van begin oktober 2020 tot april 2021.

- Bovenstrooms is de hoeveelheid opgeloste zuurstof vrijwel altijd 0.
- Benedenstrooms fluctueert de hoeveelheid opgeloste zuurstof sterk, maar is het grootste gedeelte van de tijd boven 0, maar wel de meeste tijd beneden de het MTR van 5 mg/l.
- De lage waarden tot december, benedenstrooms, komen overeen met de lage redoxpotentialen.

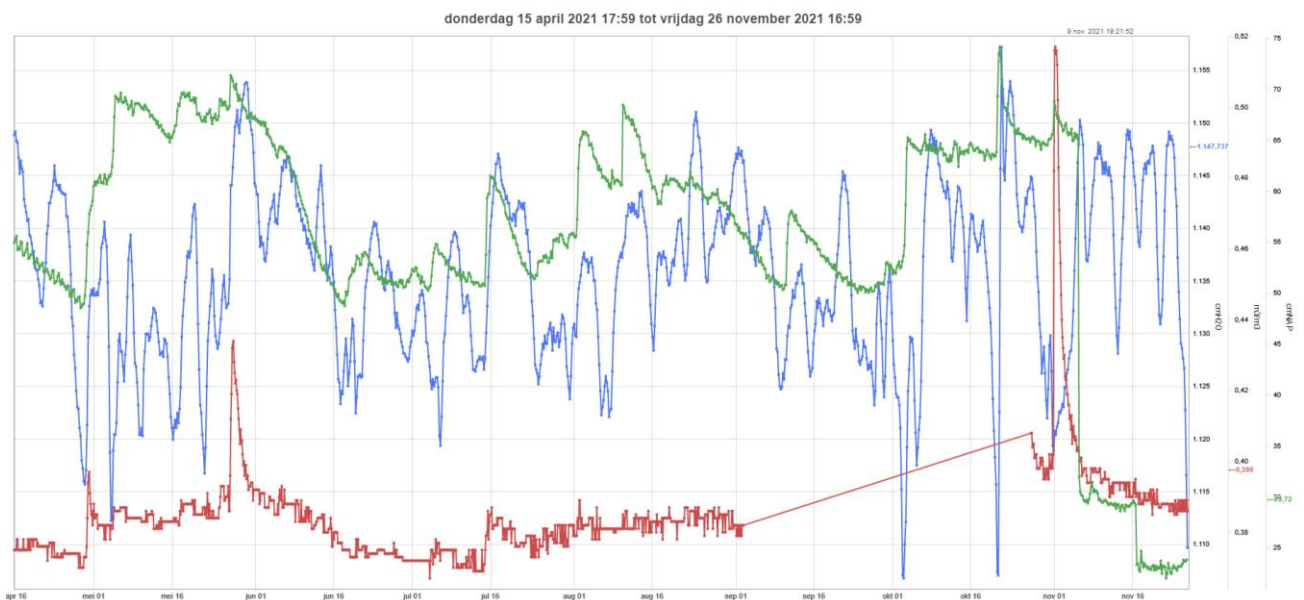
Figuur 2.16: Grondwaterpeil (blauw), bodemvochtpercentage (rood) op 75 meter van de helofytensloot en slootpeil (groen) van 16 april tot 26 november.

In figuur 2.16 is ook de periode van 16 april tot 26 november weergegeven. Het volgende valt op:

- Het grondwaterpeil (blauw) schommelt veel maar blijft wel redelijk constant. Waarschijnlijk als gevolg van de natte zomer.
- Het bodemvocht bereikt alleen eind oktober een hoog niveau. Verder weinig problemen met te natte omstandigheden.
- Eind november lijkt de grondwaterstand te reageren op de sterke peilverlaging in de sloot.

Zoals in figuur 2.16 te zien is, varieerde de waterdiepte benedenstrooms tussen 20 en 80 cm. Benedenstrooms was de bodem altijd wel te zien. In figuur 3.1 is te zien dat de doorzicht van de watermonsters benedenstrooms altijd veel beter is dan bovenstrooms. Opmerkelijk zijn de hoge uitslagen in juli. Ik vermoed dat er toen een fout is gemaakt bij de bemonstering, of de analyse. Opgemerkt moet worden dat het doorzicht slechts één maar aan de norm van 65 cm voldoet en dat was in de uitzonderlijke uitslag van juli.

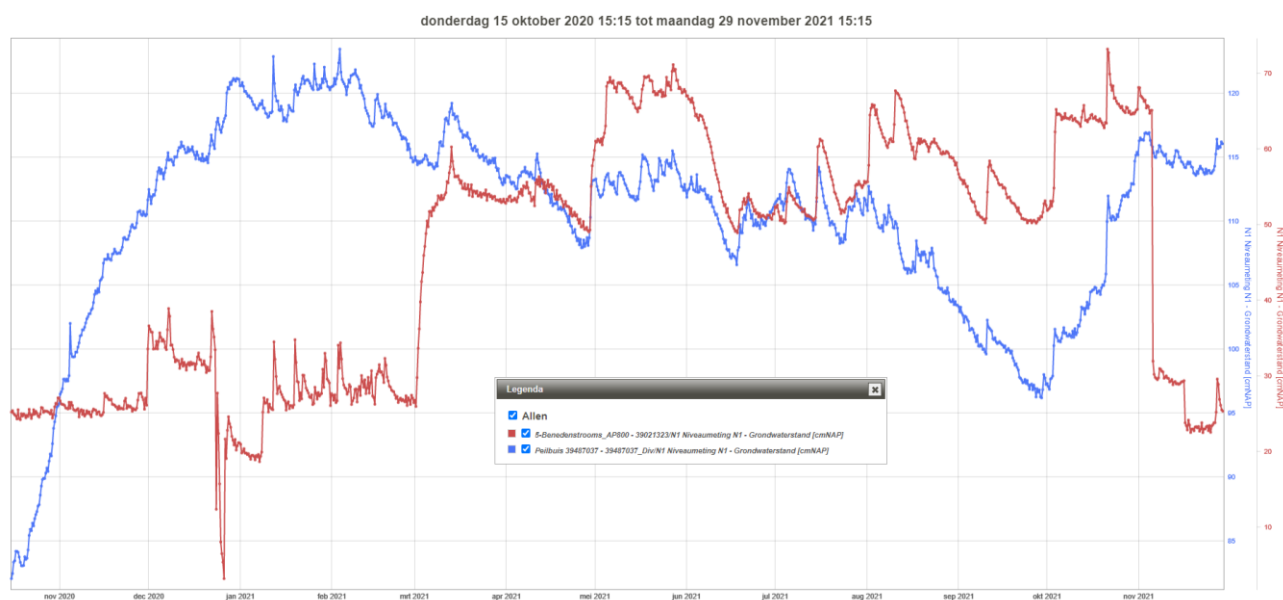
Figuur 2.17: Slootwaterpeil (bruin) en grondwaterstand (blauw) op 225 meter van de helofytensloot.

In figuur 2.17 zijn de resultaten van de peilbuis weergegeven die op 225 meter van de helofytensloot af staat (bijlage 2). Uiteraard zal daar de invloed van de helofytensloot nog minder zichtbaar zijn. De grafiek geeft de grondwaterstand en het slootpeil weer van 15 oktober 2020 tot eind november 2021.

- De stuw is eind januari van 40 cm naar 3 cm gezet. Daardoor kwamen de sensoren droog te staan en om dat te voorkomen is de stuw weer snel omhoog gezet naar 20 en vervolgens 28 cm. Nadat in maart de ruige mest was uitgereden, is het peil verhoogt naar 55 cm. Tot november schommelde het slootpeil tussen 50 en 70 cm. Begin november is de stuw op 30 cm en vervolgens 24 cm gezet om de sloot te kunnen reinigen en de drains te lokaliseren.
- Er is inderdaad geen verband tussen het slootpeil en de grondwaterstand.

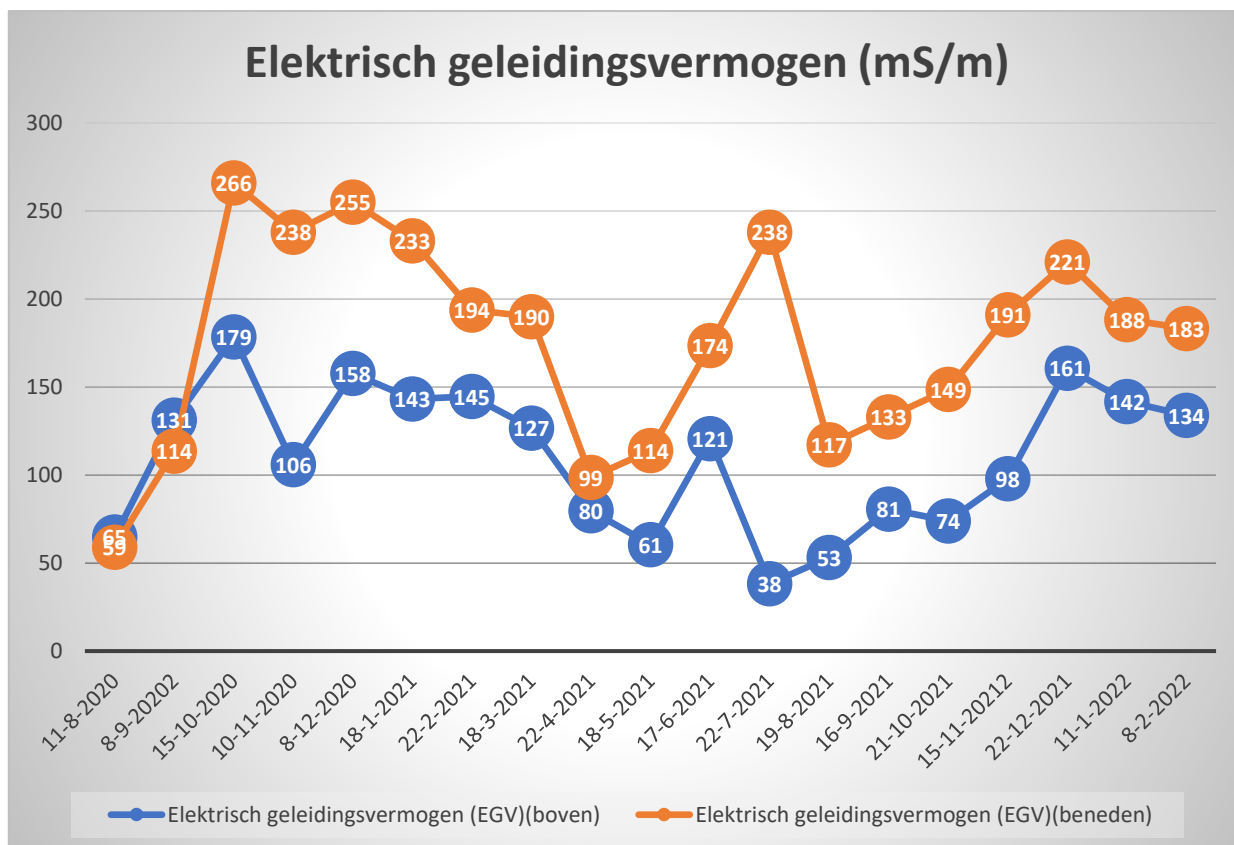
Figuur 3.2: Elektrisch geleidingsvermogen bovenstrooms (blauw) en benedenstrooms (oranje).

In figuur 3.2 is te zien dat het elektrisch geleidingsvermogen benedenstrooms vrijwel altijd hoger is dan bovenstrooms. Dat wordt veroorzaakt door het brakke grondwater. De waarden komen echter nergens boven de 300 mS/m wat de grens voor gebruik voor gewassen. Het resultaat is vergelijkbaar met, maar over het algemeen iets lager dan, het resultaat van de sensoren (mS/m is gelijk aan 10 μ S/cm). Opgemerkt moet worden dat de invloed van regenwater op het elektrisch geleidingsvermogen hoog is, omdat het dak van de weidestal op de sloot afwatert. Omdat de bemonstering 1 keer per maand plaatsvond, kan neerslag daar invloed op hebben gehad.

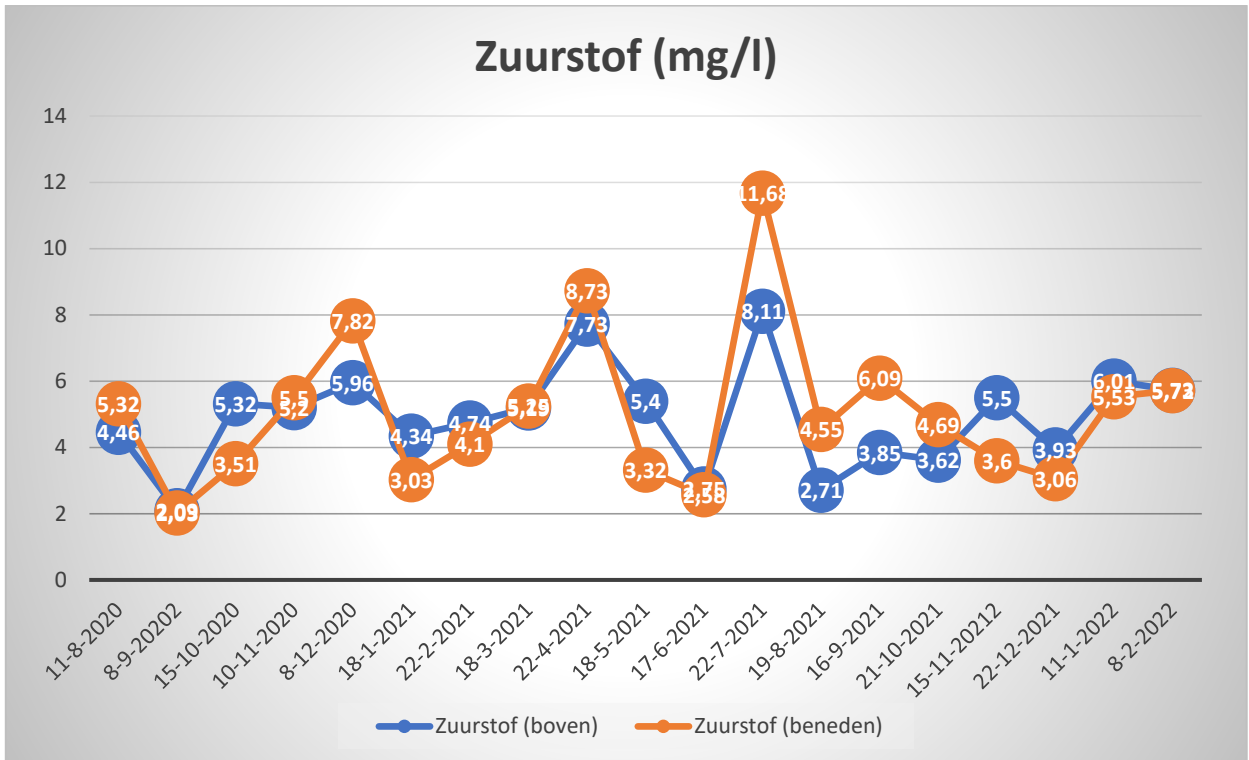
Figuur 3.4: Zuurstofgehalten bovenstrooms (blauw) en benedenstrooms (oranje).

In figuur 3.4 is het verloop van het zuurstofgehalte weergegeven. Er is geen duidelijk verschil tussen bovenstrooms (gemiddeld 4,8 mg/l) en benedenstrooms (gemiddeld 5,2 mg/l) te herkennen, terwijl dat bij de sensoren wel duidelijk het geval was. Verder moet geconstateerd worden dat ook benedenstrooms het gehalte bijna de helft van de tijd beneden de MTR-norm ligt.

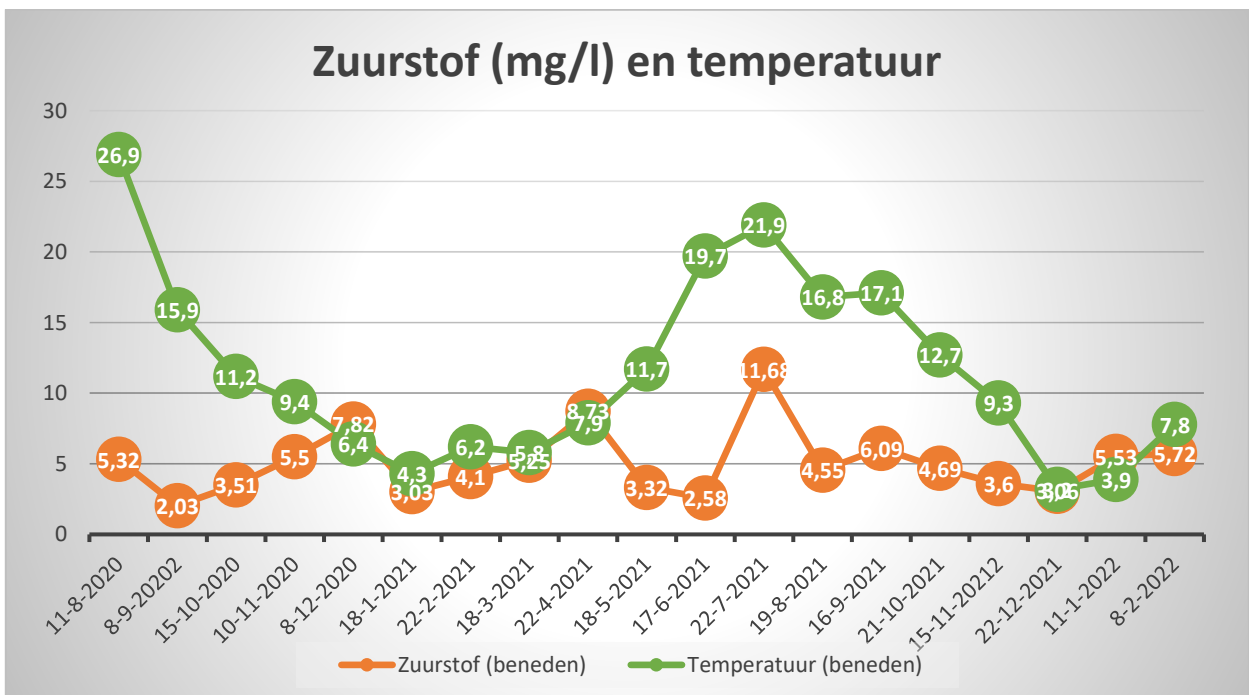
Figuur 3.5: Zuurstofgehalten (oranje) en temperatuur (groen) benedenstrooms.

In figuur 3.5 is het zuurstofgehalte benedenstrooms afgezet tegen de temperatuur. Er is geen duidelijk verband te zien. Het zuurstofgehalte is ongeveer de hele periode constant met een uitschieter in de zomer van 2021.

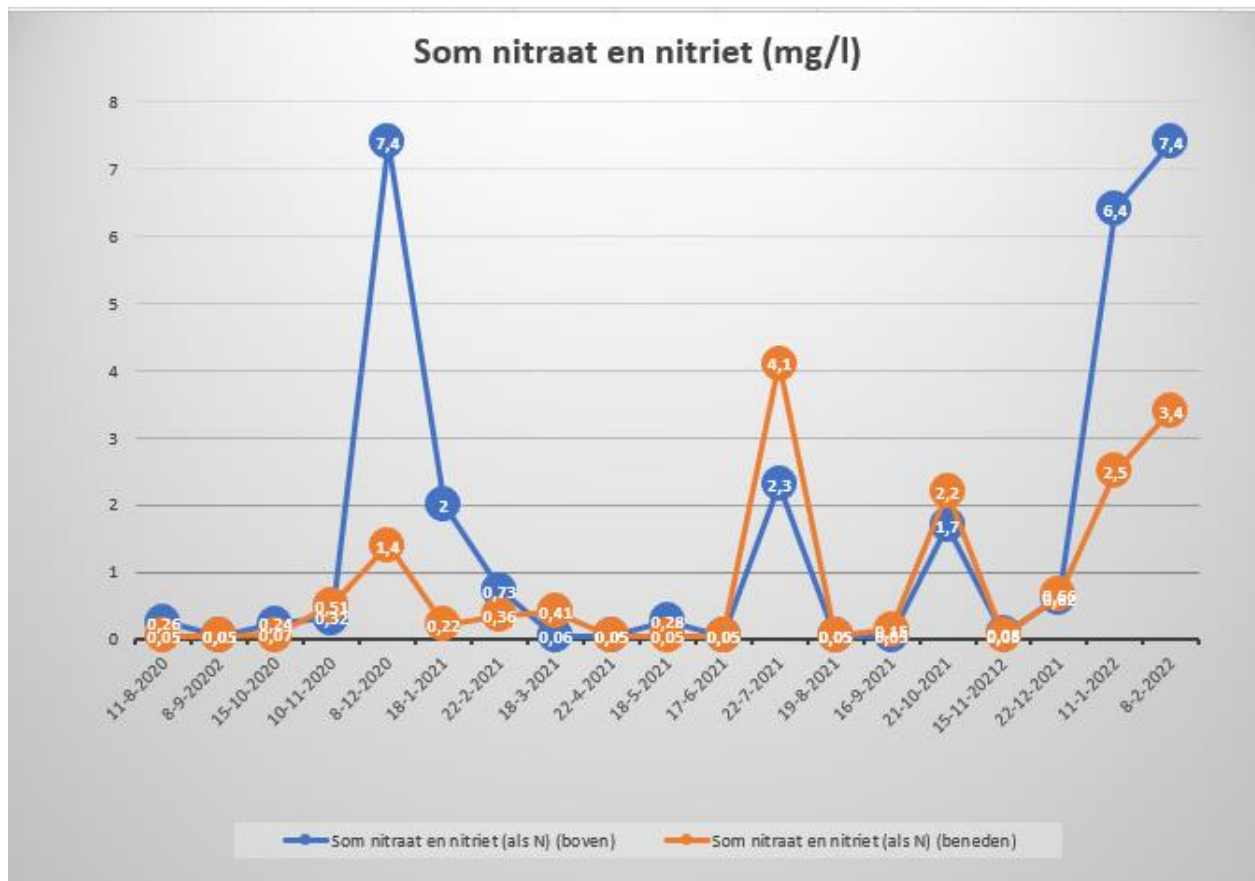
Figuur 3.8: Som van nitraat en nitriet bovenstrooms (blauw) en benedenstrooms (oranje).

In figuur 3.8 is de som van nitraat en nitriet weergegeven, waarbij opgemerkt moet worden dat de gehalten nitriet te verwaarlozen zijn ten opzichte van de gehalten nitraat (bijlage 3). De verschillen tussen bovenstrooms en benedenstrooms zijn niet eenduidig. Vanaf juni 2021 tot november zijn de gehalten benedenstrooms zelfs hoger dan bovenstrooms. Dit zou een gevolg kunnen zijn van de tijdelijke aanwezigheid van de mestbult. Vanaf december 2021, na de slootreiniging, schijnt het effect van de mestbult niet meer aanwezig te zijn. Opmerkelijk is ook dat er in januari en februari 2022 nog steeds een flink zuiverende werking geconstateerd kan worden, terwijl er vrijwel geen begroeiing aanwezig is.

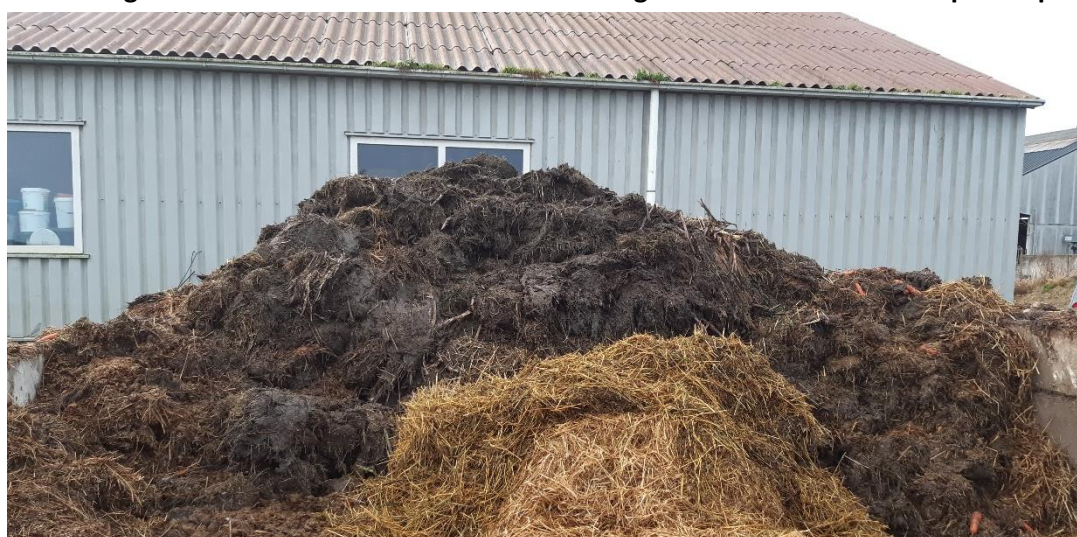
Figuur 4.3: Slootmateriaal in mestsluvsilo.

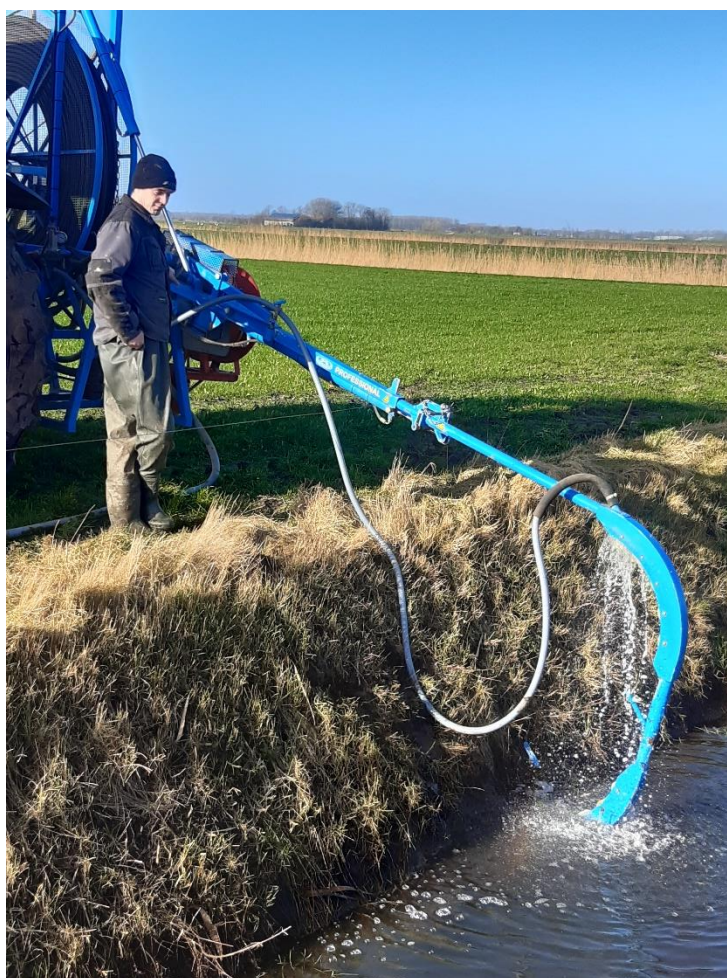
Figuur 4.4: Drainreiniging.

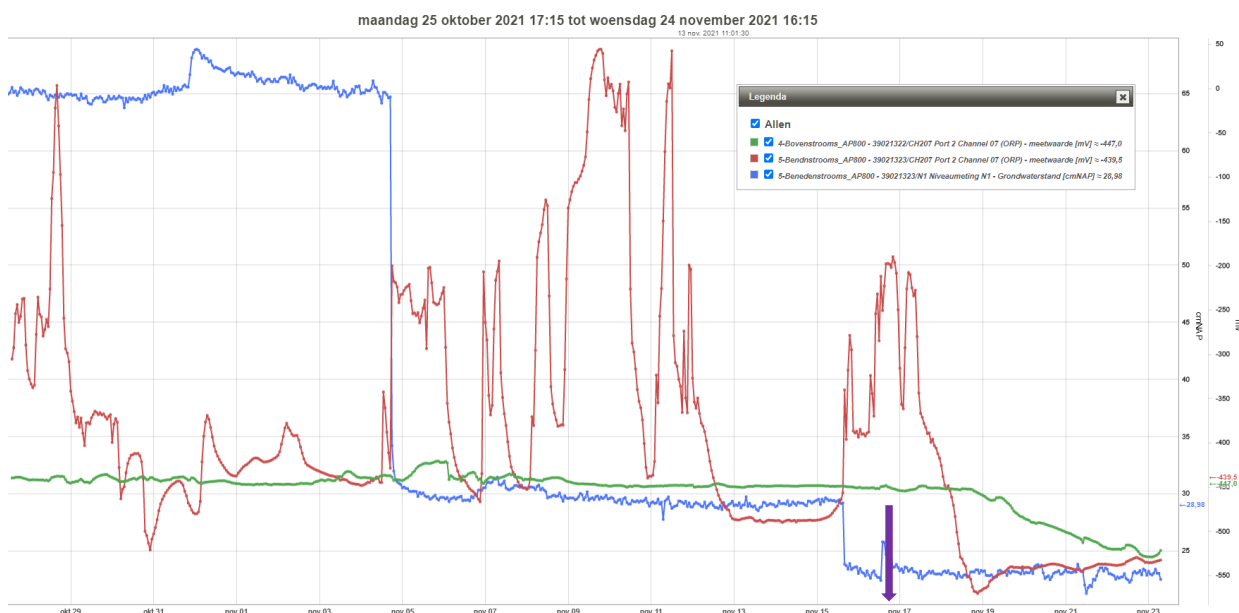
Figuur 4.5: Redoxpotentiaal bovenstrooms (groen) en benedenstrooms (rood), voor en na peilverlagingen (blauw) en slootreiniging (paarse pijl).

De zuiveringsresultaten zijn in figuur 4.5 te zien. Het volgende kan geconcludeerd worden:
