# Waterkwaliteit Aeres Farms Rapportage 2

Samenwerking

Lectoraat Agrarisch Waterbeheer

Waterschap Zuiderzeeland

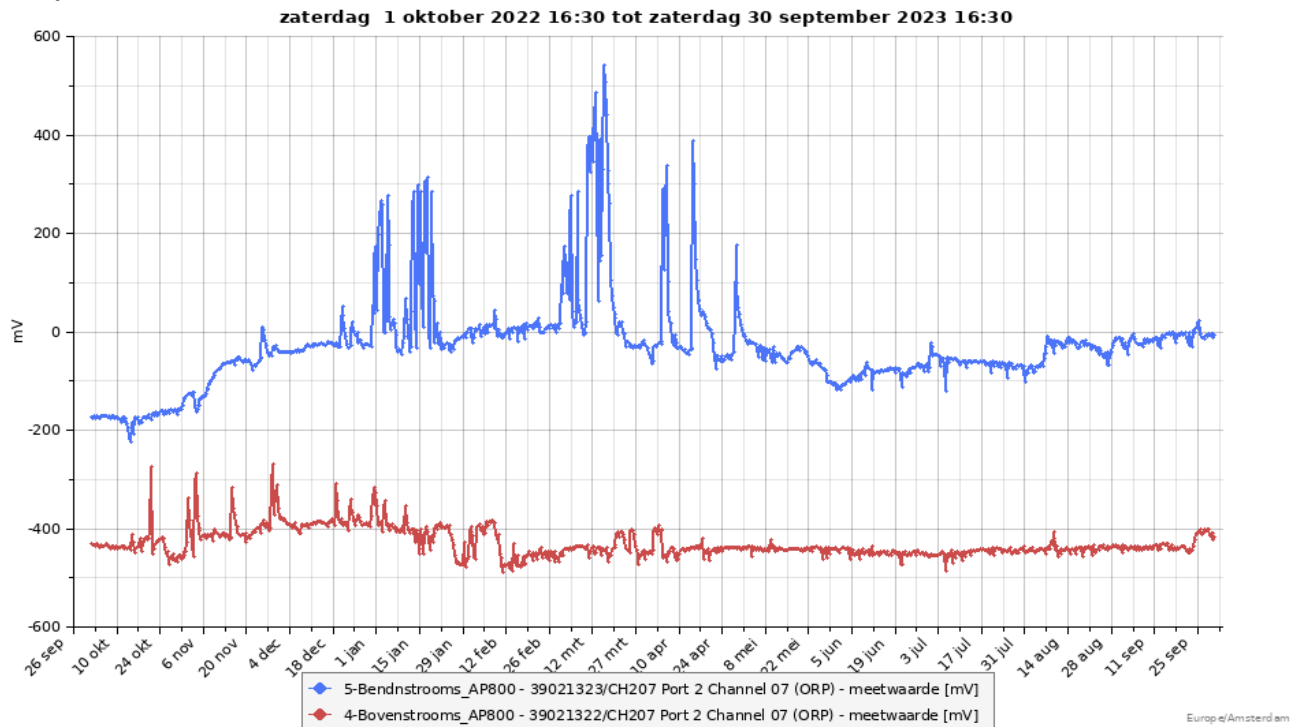
**Figuur 2.1: Redoxpotential bovenstrooms (blauw) en benedenstrooms (bruin) van 1 oktober 2022 tot 30 september 2023.**

In figuur 2.1 wordt de grafiek getoond van de ORP-waarde van 1 oktober 2022 tot 30 september 2023. Gedurende het hele jaar is de ORP-waarde benedenstrooms veel hoger dan bovenstrooms. Het verschil loopt geleidelijk aan op van 150 mV naar 450 mV. De sterke uitschieters worden veroorzaakt door periodes met flinke regen en soms veranderingen in de stuwhoogte. Over het algemeen kan echter gesteld worden dat de ORP-waardes benedenstrooms veel beter zijn dan bovenstrooms.

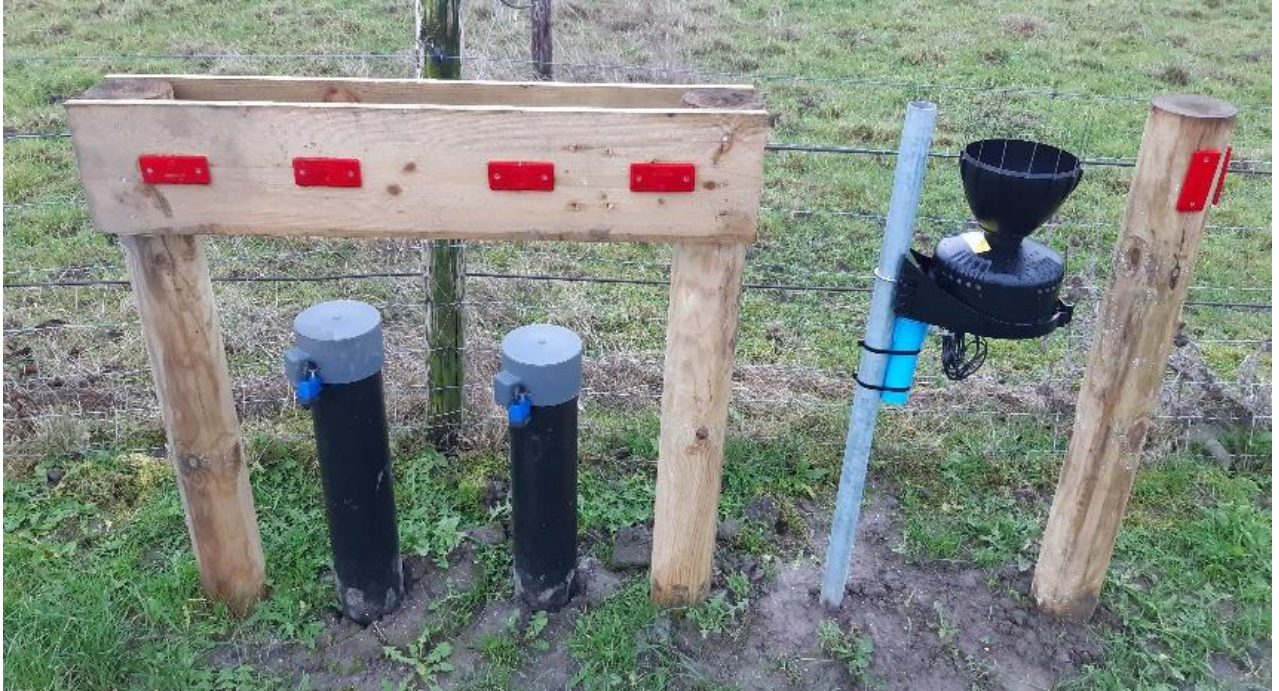
**Figuur 2.5: Peilbuizen en neerslagmeter van het waterschap.**

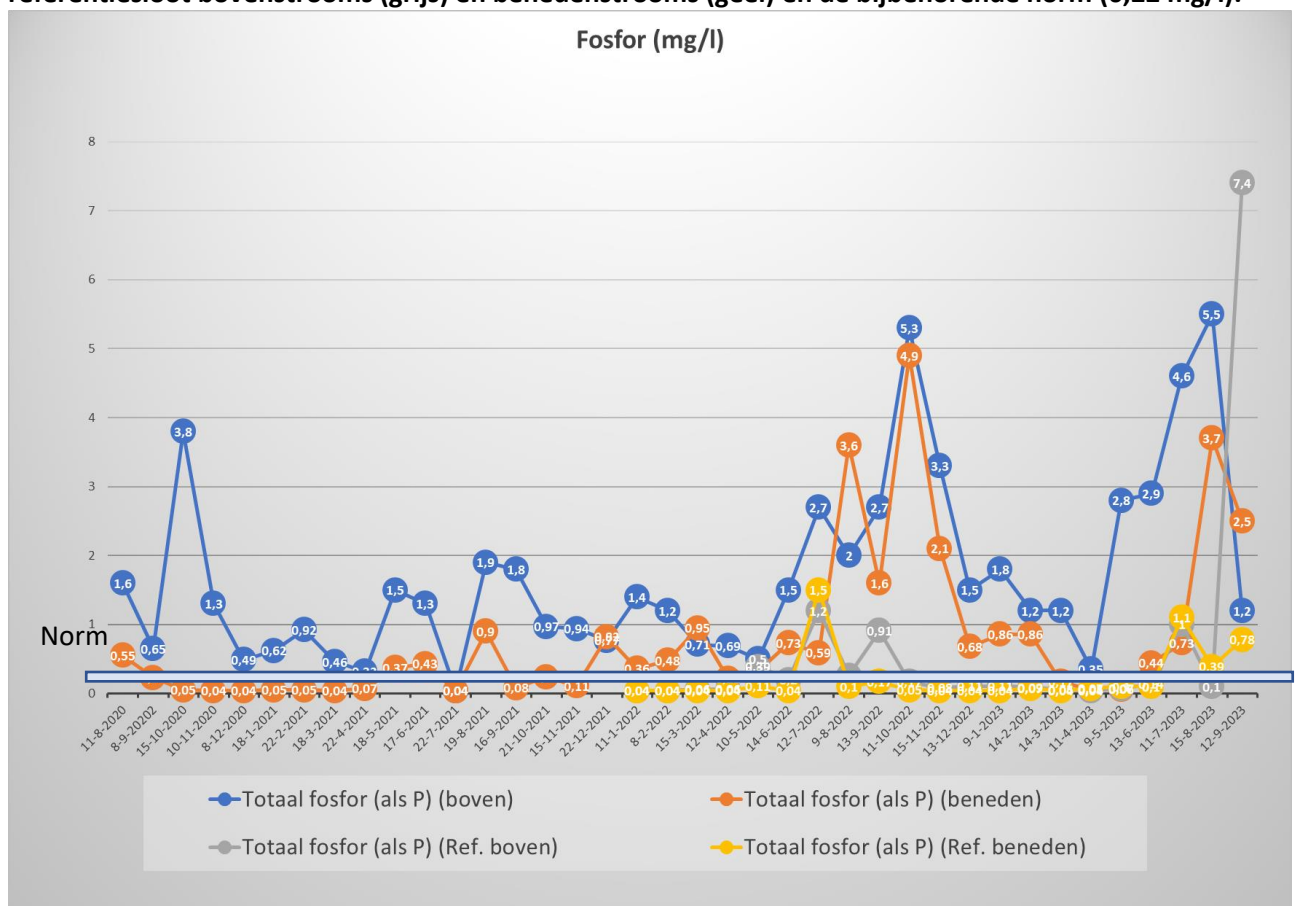
**Figuur 3.9: Totaal fosfor in de helofytensloot bovenstrooms (blauw) en benedenstrooms (oranje) en de referentiesloot bovenstrooms (grijs) en benedenstrooms (geel) en de bijbehorende norm (0,22 mg/l).**

In figuur 3.9 zijn de totale fosforconcentraties weergegeven. De gehalten bovenstrooms zijn in de helofytensloot meestal vele malen hoger dan benedenstrooms. Het waterschap hanteert voor de tochten een limiet van 0,22 mg/l. Bovenstrooms wordt hier nooit aan voldaan. Benedenstrooms werd hier in het eerste jaar vrijwel altijd aan voldaan, maar in het tweede en derde jaar lijken de mestbult en de perssappen invloed te hebben. Ook in 2023 worden deze waarden niet gehaald.

In de referentiesloot zijn de fosforgehaltes veel lager. Uitspoeling, vanuit de kavels, lijkt dus geen rol te spelen. De hoge gehalten in de helofytensloot worden blijkbaar met name veroorzaakt door afspoeling van het erf en incidenten met mestbulten en perssappen en bemesting. Voor de piek in september 2023 is nog geen verklaring.

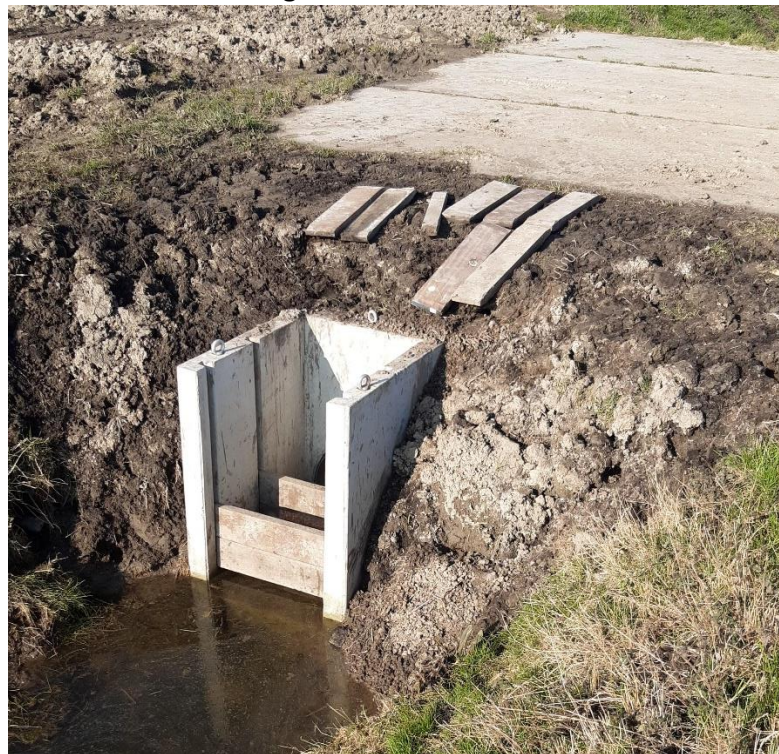
**Figuur 4.1: Zoete stuw**

In januari 2023 is de zoete stuw geplaatst (4.1), waarmee meer zout water afgevoerd zou moeten worden. Helaas bleek het water tussen de schotten door te stromen en daarom zijn in augustus rubbers aangebracht (figuur 4.2). Dit had helaas tot gevolg dat de planken moeilijker te verwijderen waren en dat is lastig ten tijde van wateroverlast, omdat er dan snel gehandeld moet worden.

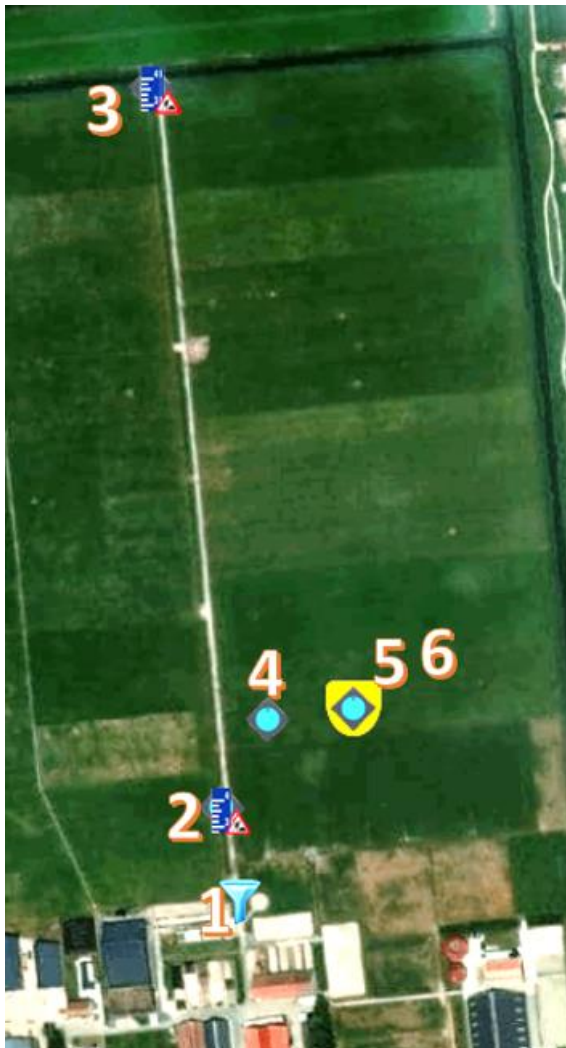
## Bijlage 2: Plaats van de sensoren en peilbuizen

1. Weerstation
2. Sensor (Aquaread) bovenstrooms
3. TD-Diver en sensor (Aquaread) benedenstrooms
4. TD-Diver en peilbuis op 45 meter van de helofytensloot
5. TD-Diver en peilbuis op 110 meter van de helofytensloot
6. Peilbuizen en neerslagmeter van het grondwatermeetnet op 115 meter van de helofytensloot.

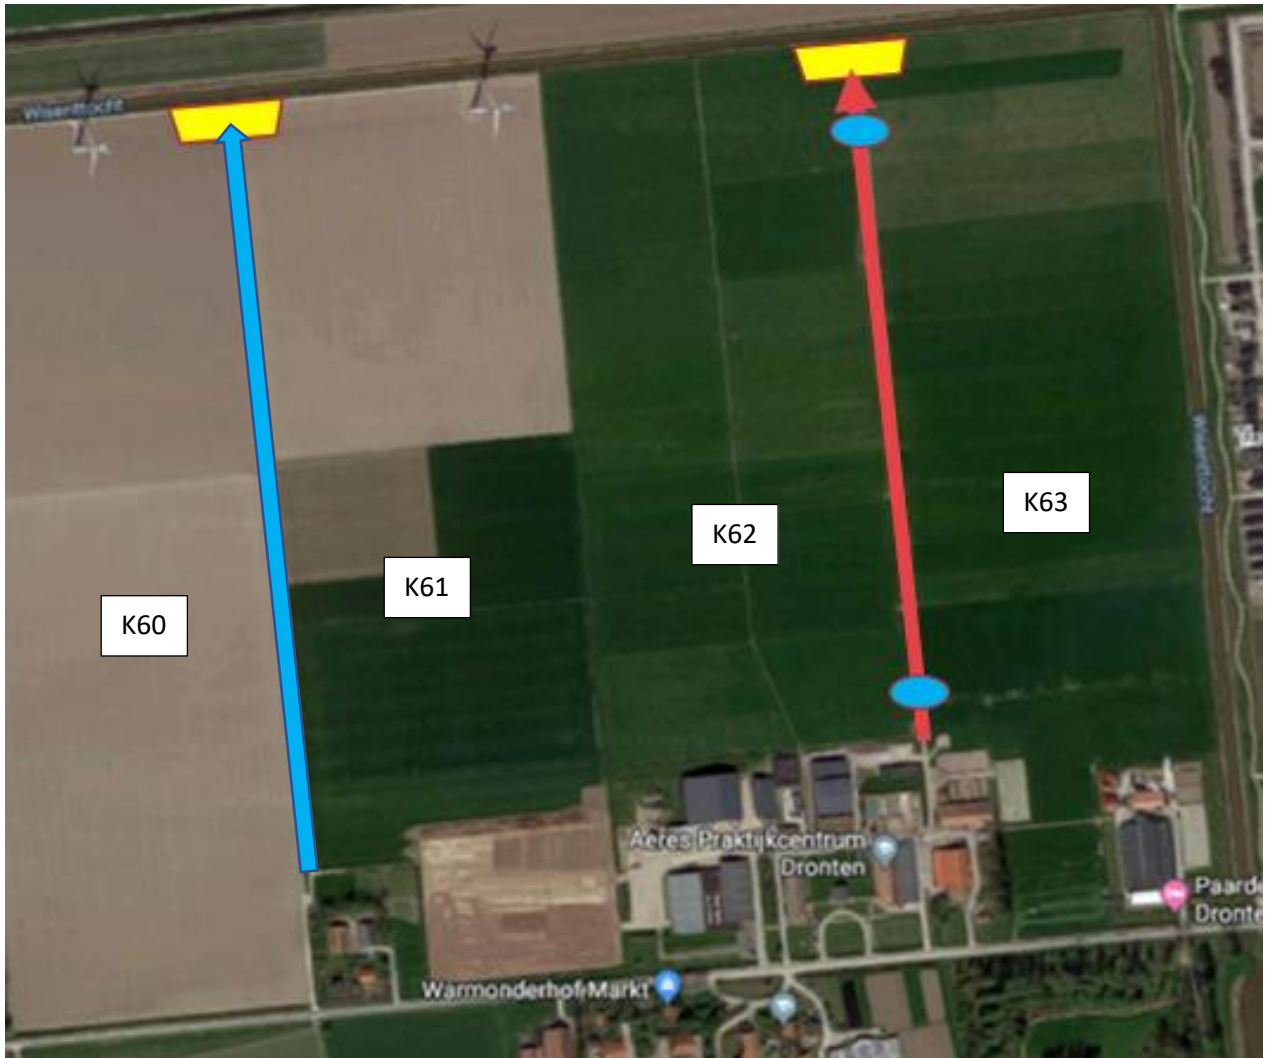
## Bijlage 3: Plaats van de helofytensloot en de referentiesloot

Referentiesloot (blauw) met schottenbalkstuw tussen K60 en K61 en de helofytensloot (rood) met sensoren tussen K62 en K63.
